4 avril 2022

Phénomène de corrosion
sous contrainte

Point de situation

CNPE de Tricastin

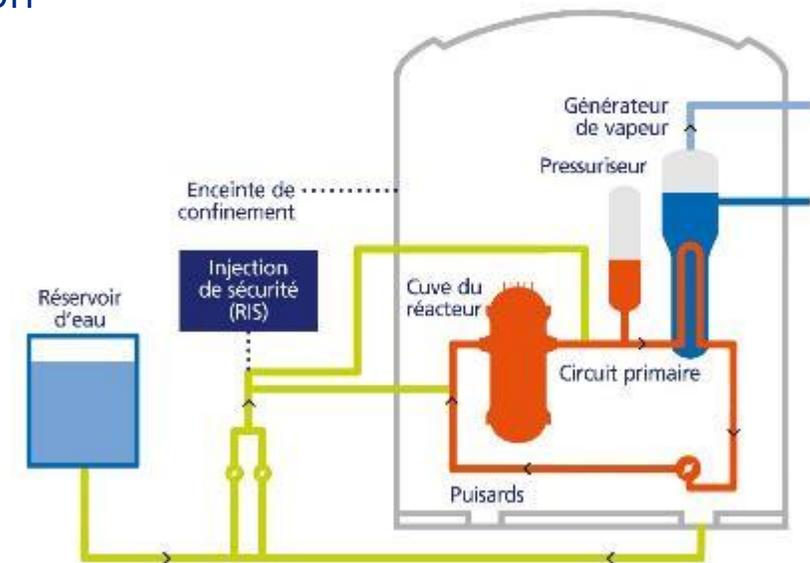
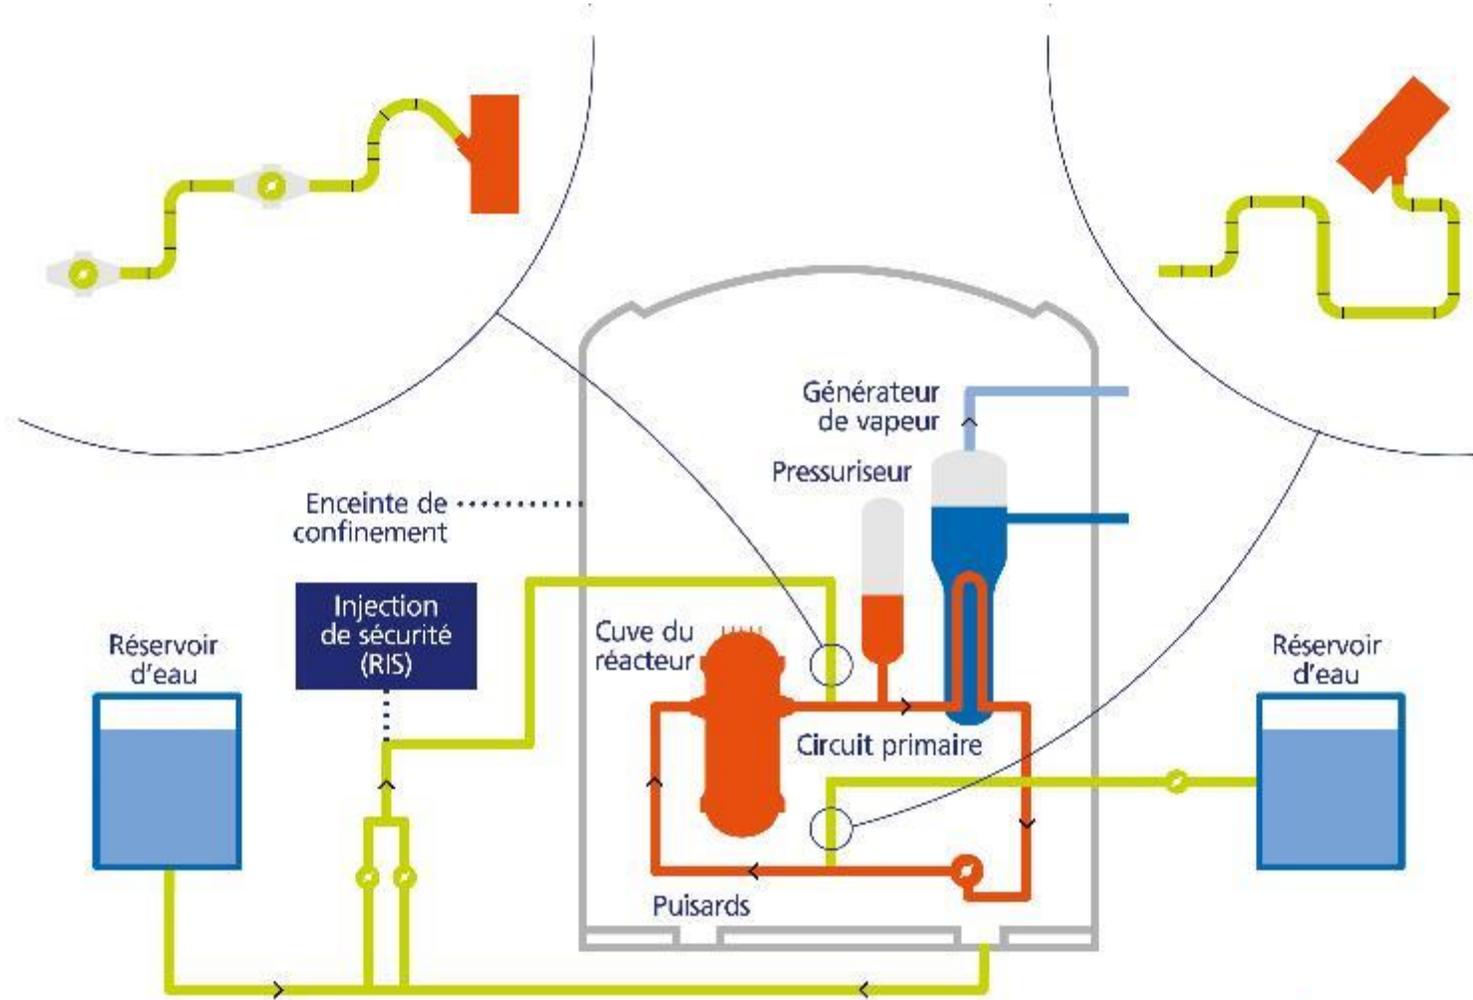
RIS : réacteur injection sûreté

Circuit de sauvegarde : contribue au refroidissement du réacteur en cas d'accident avec perte d'eau. Pas d'enjeu sûreté avec réacteur à l'arrêt.

4 boucles distinctes, connectées au circuit primaire

Tuyauterie en inox

Largeur : 25 à 30 cm

Épaisseur : 2,85 cm

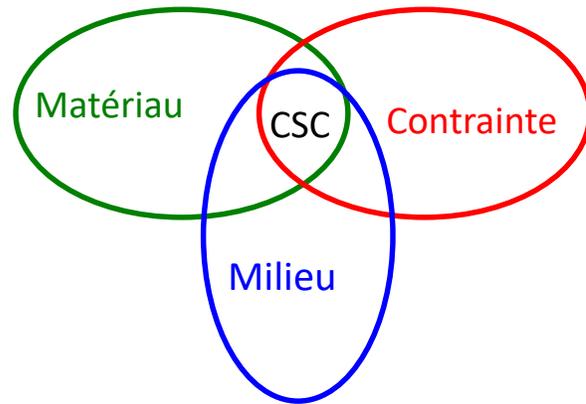
Éléments précurseurs de la corrosion sous contrainte : 3 éléments doivent être présents.

<u>Matériau</u>	<ul style="list-style-type: none">• Sensibilité de l'alliage à la CSC<ul style="list-style-type: none">⇒ Inox réputé non sensible sauf en présence d'écrouissage
<u>Milieu</u>	<ul style="list-style-type: none">• Conditionnement chimique du circuit primaire (pH, présence d'oxygène ou de polluants)• Température<ul style="list-style-type: none">⇒ Chimie propice à la CSC, contrôlée en permanence
<u>Contrainte</u>	<ul style="list-style-type: none">• Efforts à proximité des zones endommagées (chargements mécanique et thermiques)<ul style="list-style-type: none">⇒ Les tuyauteries sont conçues pour être souples (supportage à ressort) et peu contraintes (dimensionnement)

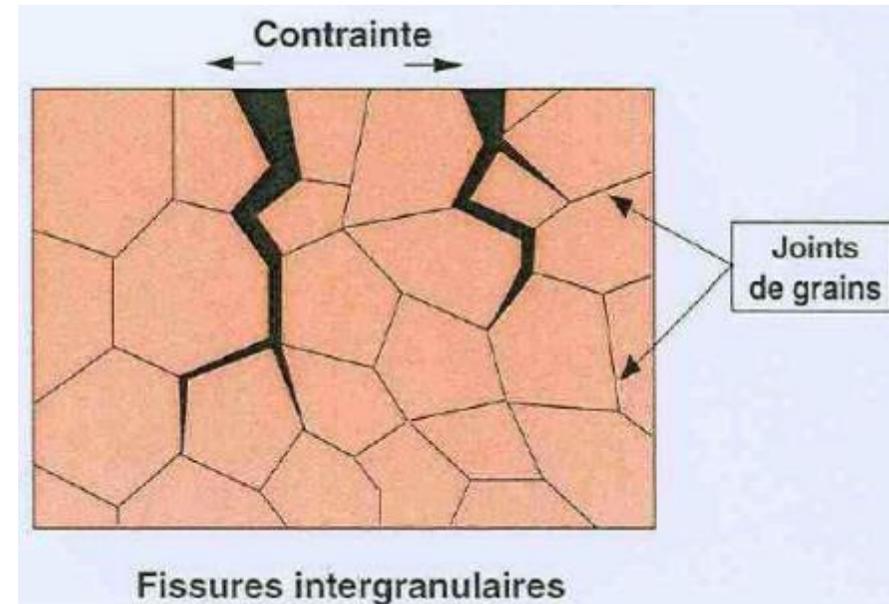
Développement de la CSC (corrosion sous contrainte)

2/ Phase de propagation

- Les microfissures se propagent à travers le matériau
- Leur propagation est perpendiculaire aux efforts subis par la tuyauterie
- Le défaut se propage de l'intérieur vers l'extérieur de la tuyauterie

Echelle de la taille des grains :
⇒ Entre 1 et 10 grains par mm

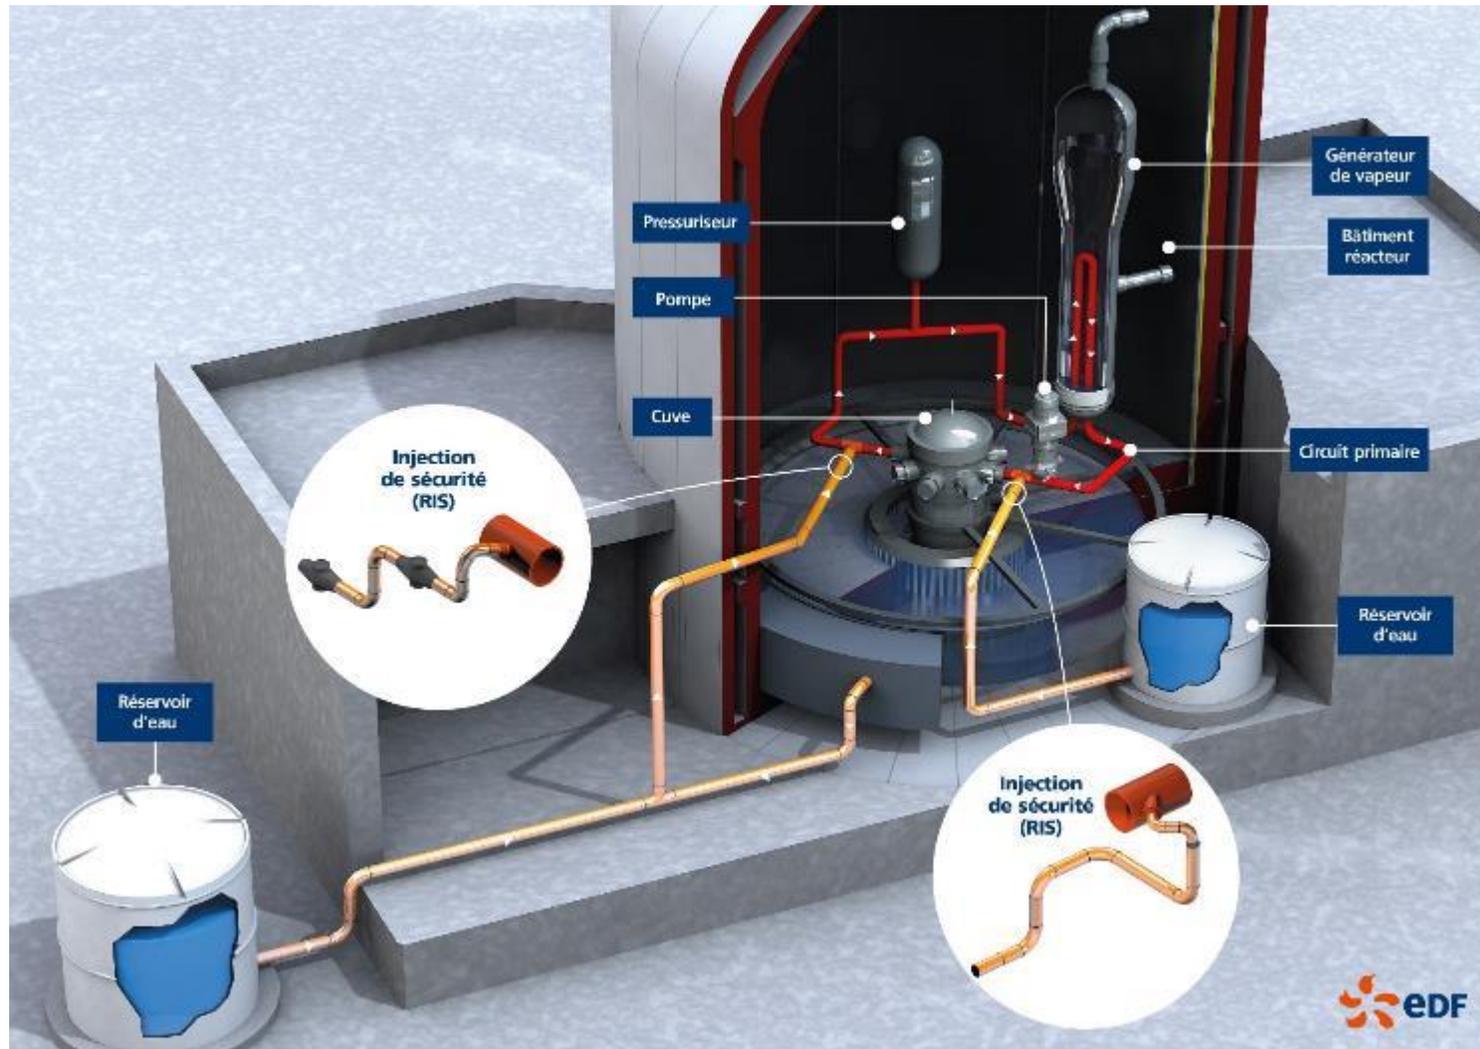
RIS : 4 boucles distinctes, connectées au circuit primaire

Tuyauterie en inox
Largeur : 25 à 30 cm
Epaisseur : 2,85 cm

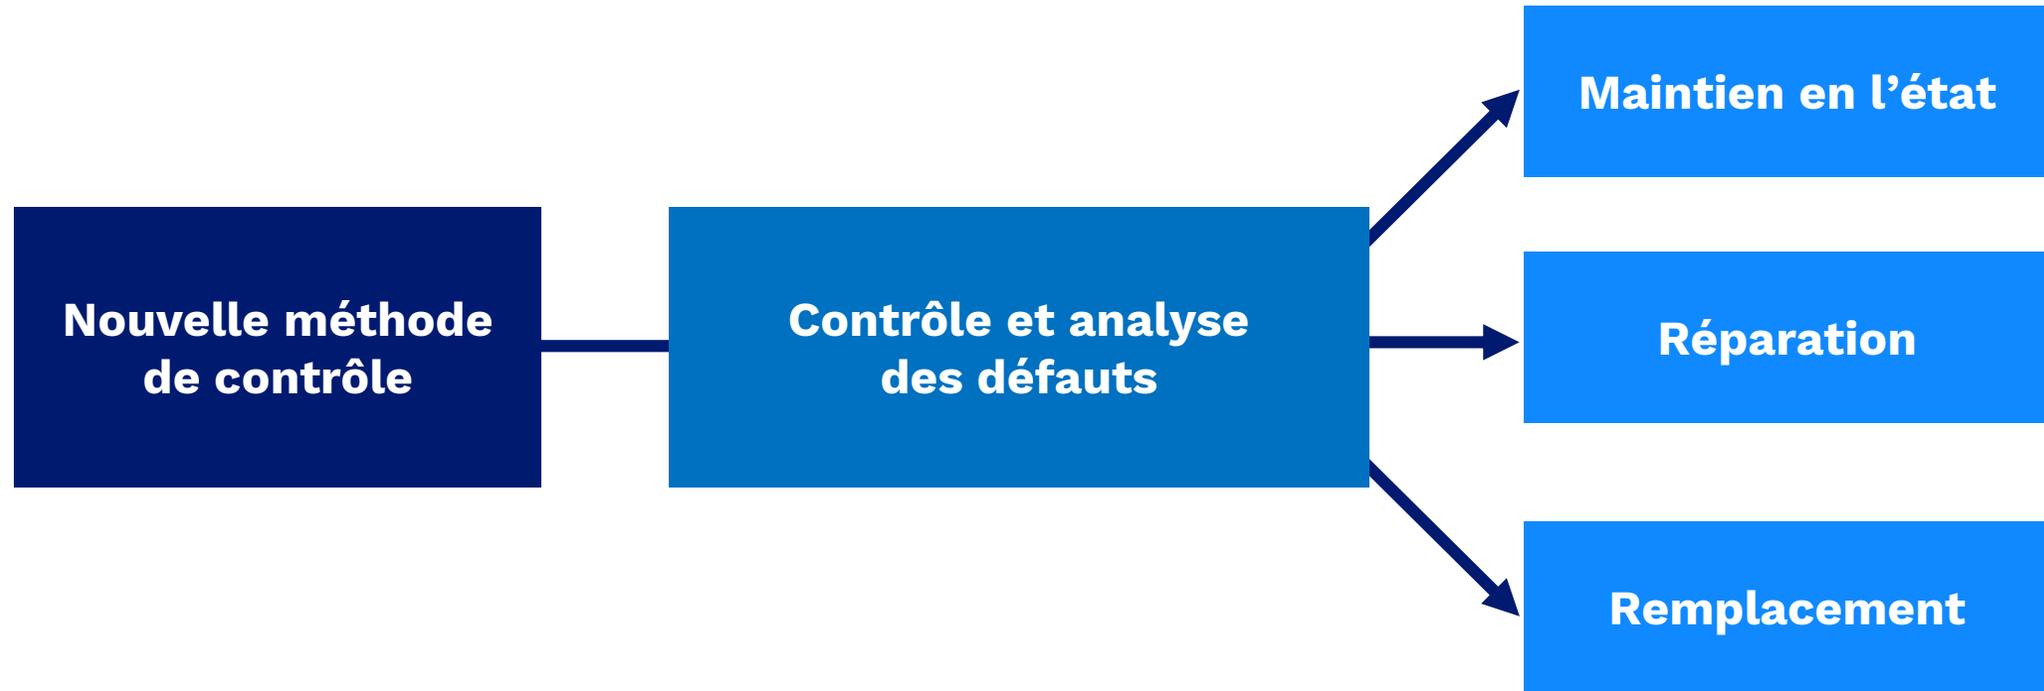
1^{er} semestre 2022

Un procédé de contrôle optimisé afin de mieux détecter les défauts résultant d'une corrosion sous contrainte. Développement d'un moyen non destructif d'évaluation de la profondeur des fissures.
